## RAPPORT D'INSPECTION VISUELLE

### EXEMPLE — Résidence / copropriété (données client masquées)

**Ville :** Ajaccio — adresse du site masquée  
**Rue :**  
**Date de début d'inspection :**  
**Date de fin d'inspection :** 01/07/26  
**Organisme de contrôle :** SUD assainissement  
**Client :** Frilia  
 Client : masqué (exemple)

### INSPECTION DU NOEUD rep1 vers parking

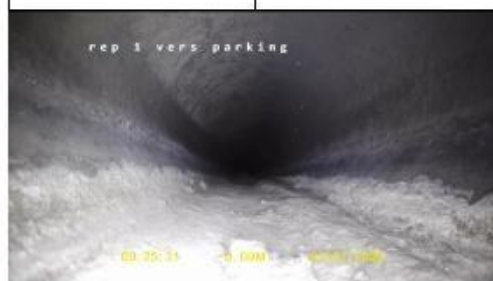
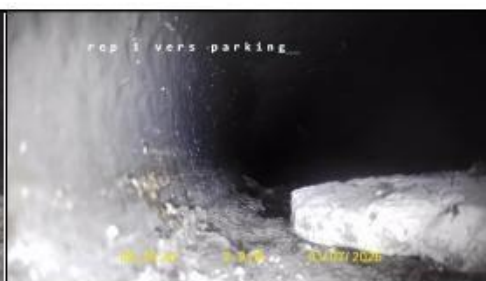
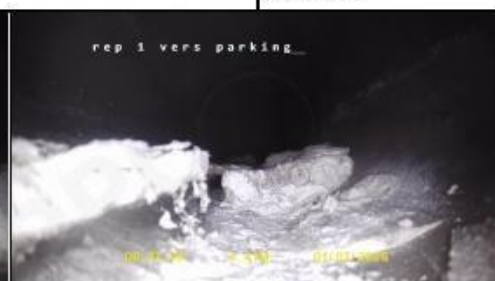
Photo :  
1A 1B 1C

BBEA Briquetage ou élément de maçonnerie gisant sur le radier il n'y a pas de défaut apparent à signaler sur la canalisation d'eau pluviale quelques morceaux de gravats dans la canalisation

| Désignation | Dimension | Matériau | Type | Distance | Observation | Page |
|---|---|---|---|---|---|---|
| rep1 vers parking | circulaire<br>250mm | PVC-U | eaux de surface<br>uniquement | 0.01 | BDEA Briquetage ou élément de maçonnerie gisant sur le radier il n'y a pas de défaut apparent a signaler sur la canalisation d'eau pluviale quelques morceaux de gravats dans la canalisation | 8 |
